โรงฆ่าสัตว์ปีก(ไก่เนื้อ)

๑๗๕ หมู่ที่ ๕ ตำบลหนองหว้า อำเภอบัวลาย จ.นครราชสีมา

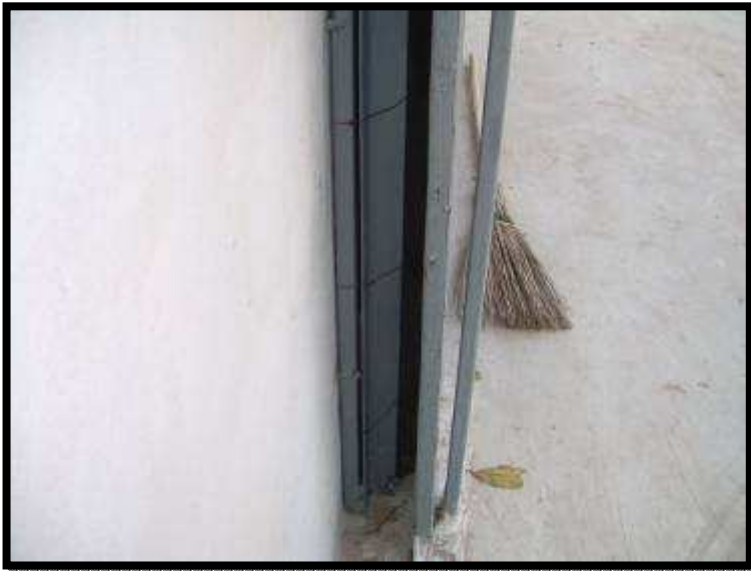
ภาพแก้ไขประตูด้านซ้าย

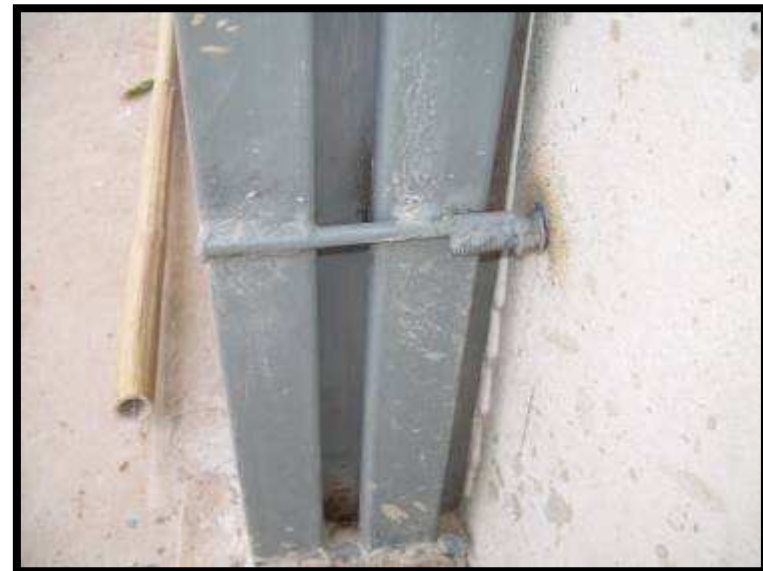
ภาพแก้ไขด้านขวา

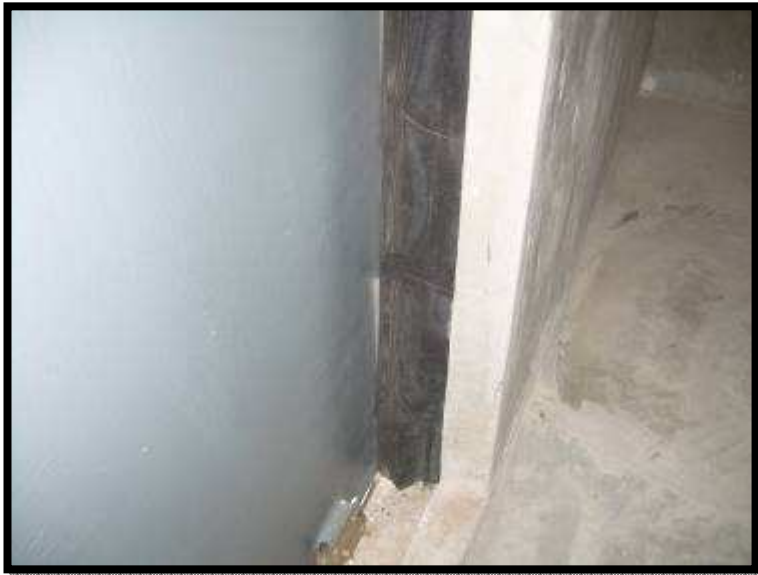
ภาพแก้ไขประตูด้านใน

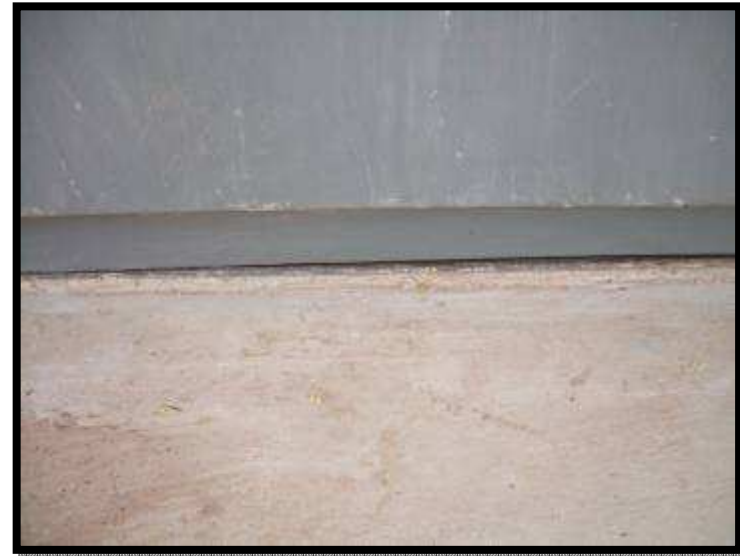
ภาพแก้ไขประตูด้านล่าง

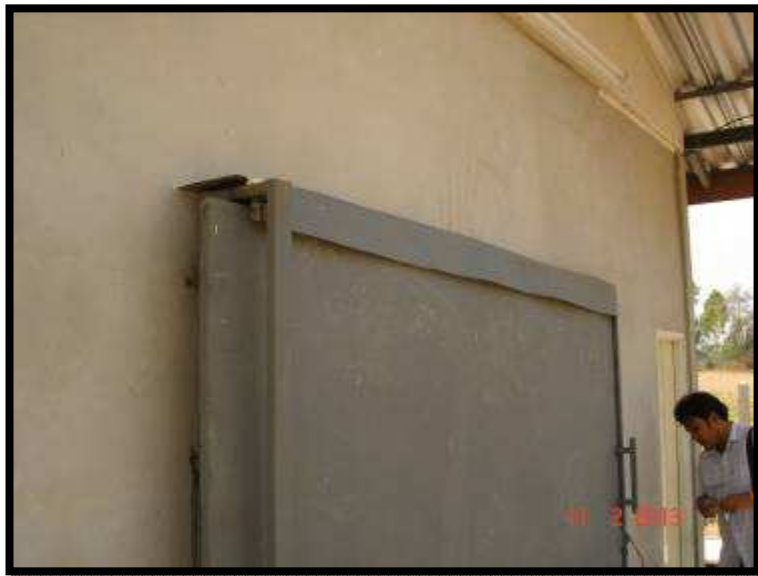
ภาพแก้ไขประตูด้านบนด้านนอก

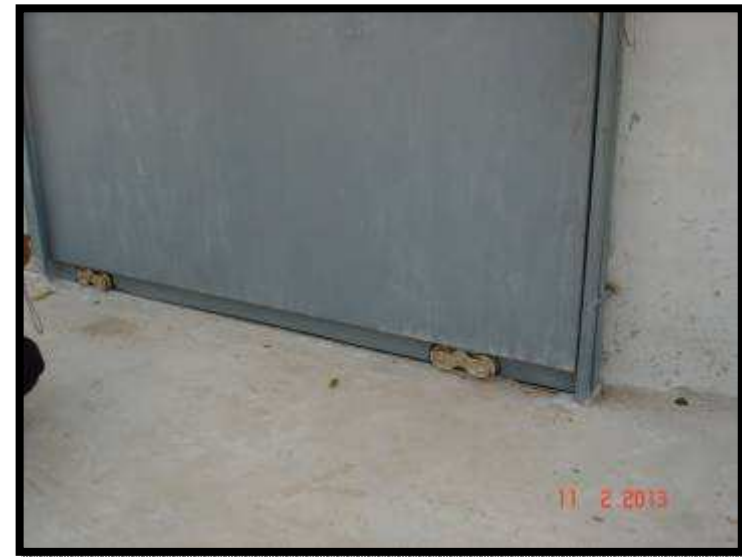
ภาพแก้ไขประตูด้านล่างด้านนอก

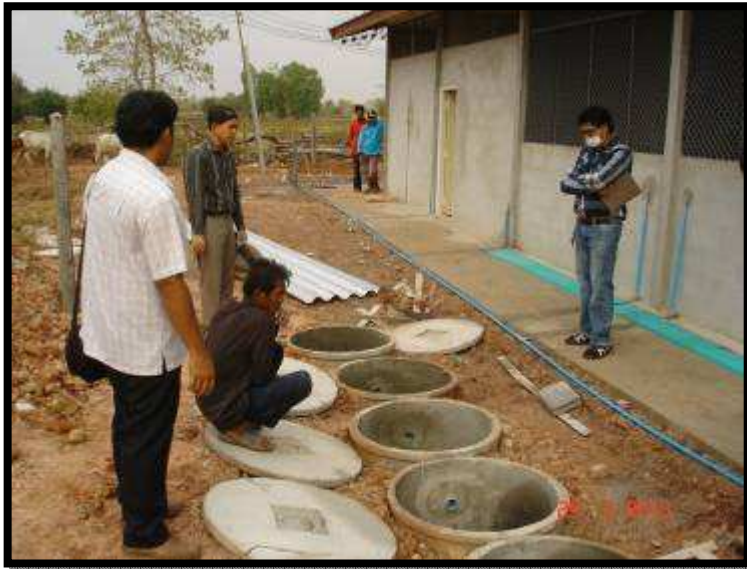
ก่อนแก้ไขมีท่อ ๑ แถว

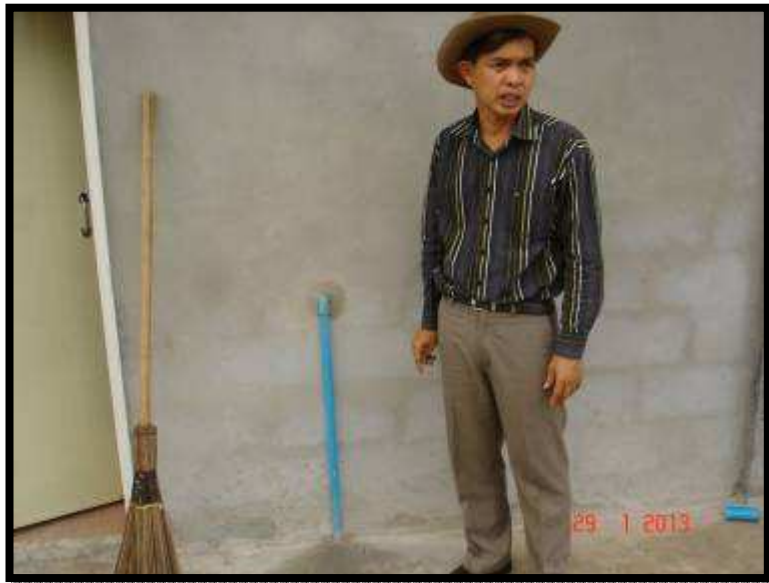
ก่อนแก้ไข ไม่มีที่ล้างมือ
